Le Rapport Officiel de Diagnostic

Synthèse Dossier de Diagnostic Technique

Réf. : DIA-FFS02-2502-060

Propriétaire : Messieurs Serge et Cyril TABET
Adresse du bien : 5 Avenue de Diane, 06600 ANTIBES
Nature du bien : Appartement T3
Localisation du bien : Logement n° 36E, Etage 3
Numéro de lot : Lot principal (0469), Cave (lot 0454 N °17)
Date du permis de construire : 1971
Date limite de validité : 26/08/2025
Référence client :

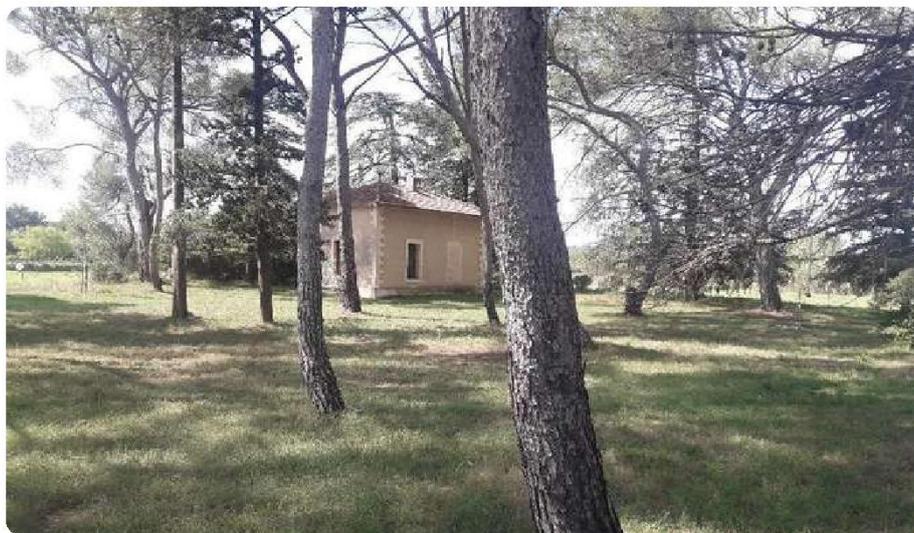
Terrain respectant les obligations de débroussaillage, source : ONF.

Le débroussaillage consiste sur une profondeur d'au moins 50 mètres¹ autour de son habitation, à **réduire la quantité de végétaux** et à **créer des discontinuités** dans la végétation restante.

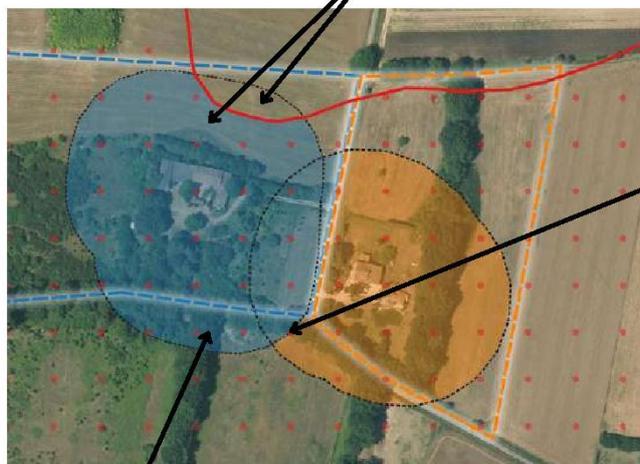
EXEMPLE :

Le propriétaire débroussaille les abords de sa maison sur une profondeur de 50 mètres à l'intérieur seulement du zonage informatif des OLD.

Source : IGN - ortho express 2020

En cas de superposition, l'obligation de mise en œuvre incombe en **priorité au propriétaire de la zone de superposition**.

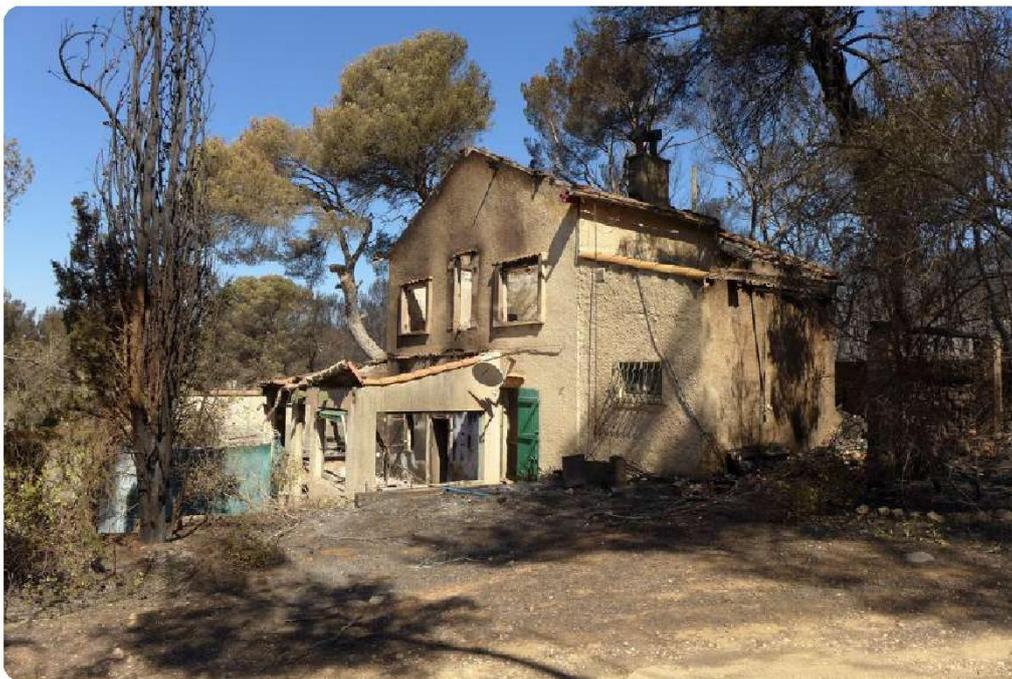
Maison non débroussaillée, partiellement détruite par le passage d'un feu, Rognac (13), source : ONF.

Ne pas débroussailler son terrain, c'est **risquer l'incendie de son habitation**, mettre l'environnement et soi-même **en danger et compliquer l'intervention des services d'incendie et de secours**. Vous vous exposez également à des sanctions, telles que :

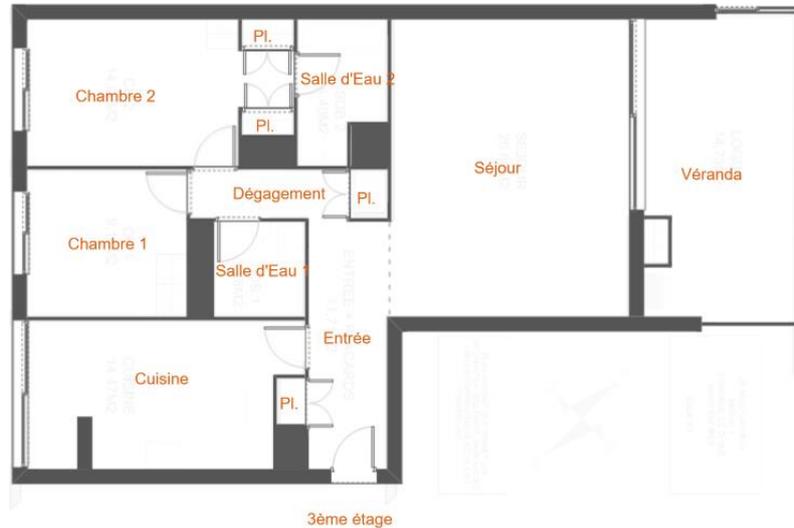
Réf : DIA-FFS02-2502-060	Plan 3ème Etage		Planche de repérage technique
5 Avenue de Diane, 06600 ANTIBES	Indice A	Auteur : Monsieur François FEILLENS	Bat. E ISERAN Bloc 11 Le Mont Joyeux

Le présent schéma de repérage est un schéma de circulation permettant de localiser les éléments repérés dans les différents rapports. Il est non coté et non contractuel.

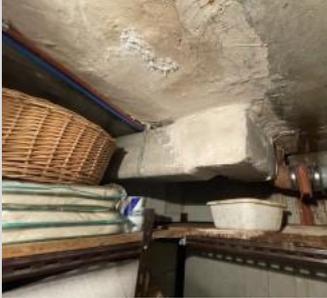
Pièce ou local (Zone homogène)	Composant de la construction	Description et repérage	DTA
Sous-sol - Cave (Zone Homogène n°1)	Conduits de fluides (air, eau, autres fluides...). [Conduit]

<p>Canalisation en Fibrociment voir repère: R001</p>	Dossier Technique Amiante demandé, non fourni

Nous attirons votre attention sur l'obligation légale de détenir et mettre à jour un Dossier Technique Amiante concernant les ouvrages communs de l'immeuble. Il appartient au syndicat des copropriétaires de respecter cette disposition réglementaire.

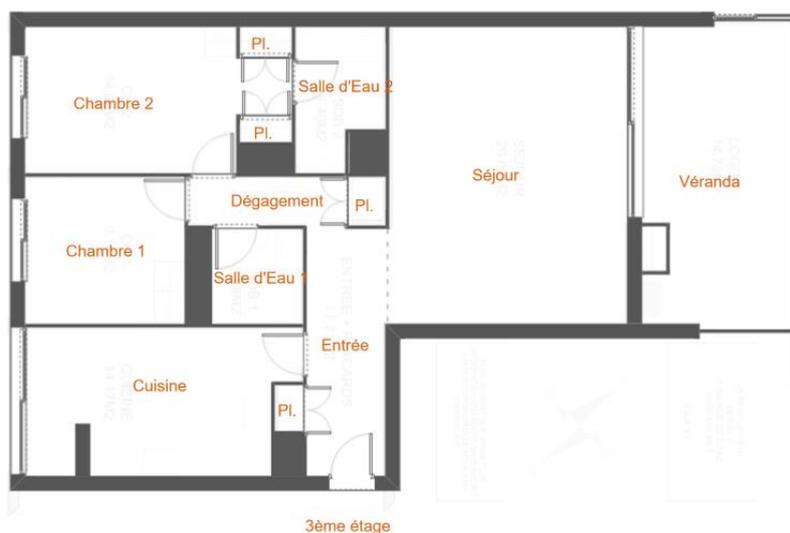
Réf : DIA-FFS02-2502-060	Planche Amiante 3ème Etage		Planche de repérage technique
5 Avenue de Diane, 06600 ANTIBES	Indice A	Auteur : Monsieur François FEILLENS	Bat. E ISERAN Bloc 11 Le Mont Joyeux

17. Croquis permettant de localiser les prélèvements et les matériaux ou produits contenant de l'amiante

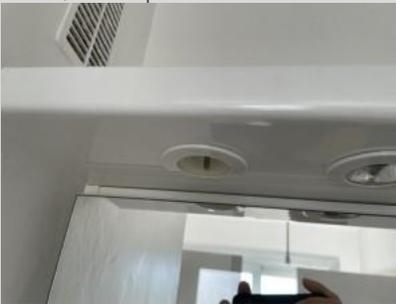
Points à examiner	Libellé des points de contrôle vérifiés *	Commentaires	Observations	Domaine conclusion **
Installation de mise à la terre	Continuité	- 3ème étage Salle d'Eau 2 La résistance de terre ne doit pas dépasser 2 ohms, alors qu'elle affiche >2000 ohms

Un(des) socle(s) de prise(s) de courant comporte(nt) une(des) broche(s) de terre non reliée à la terre. La broche de terre doit être un élément métallique situé sur chaque prise électrique. La mesure réalisée a identifié un dysfonctionnement. Une mesure compensatoire est correctement mise en œuvre : le circuit est protégé par un dispositif à courant différentiel-résiduel à haute sensibilité 30mA. Une mesure compensatoire est une mesure qui permet de limiter un risque de choc électrique lorsque les règles fondamentales de sécurité ne peuvent s'appliquer pleinement pour des raisons soit économiques, soit techniques, soit administratives. Techniquement, elle ne peut être une solution pérenne.	2

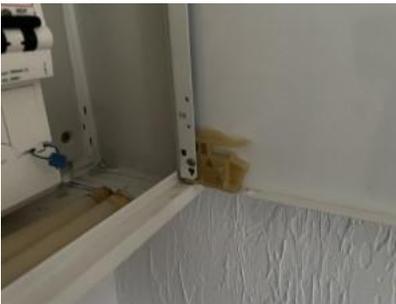
Installation de mise à la terre	Continuité	La porte en métal du tableau électrique n'est pas reliée à la terre

Le circuit (n'alimentant pas des socles de prises de courant) n'est pas relié à la terre. Tous les circuits (éclairage, eau chaude sanitaire, chauffage...) doivent être raccordés à la terre. Une mesure compensatoire est correctement mise en œuvre : le circuit est protégé par un dispositif à courant différentiel-résiduel à haute sensibilité 30mA. Une mesure compensatoire est une mesure qui permet de limiter un risque de choc électrique lorsque les règles fondamentales de sécurité ne peuvent s'appliquer pleinement pour des raisons soit économiques, soit techniques, soit administratives. Techniquement, elle ne peut être une solution pérenne.	2
Dispositif de protection contre les surintensités adapté à	Interrupteurs généraux et interrupteurs différentiels : courant assigné (calibre)	Le différentiel 30mA possède une intensité de réglage de 40A au lieu d'un 45A en présence d'un disjoncteur 32A	Le courant assigné de l'interrupteur différentiel placé en aval du disjoncteur de branchement n'est pas adapté.	3

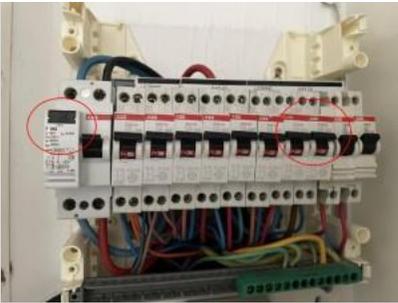
<p>la section des conducteurs sur chaque circuit</p>	<p>adapté à l'installation électrique.</p>

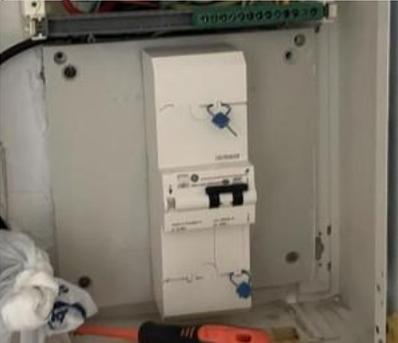
<p>L'interrupteur interrompant l'électricité dans l'habitation doit être adapté aux circuits qu'il protège.</p>

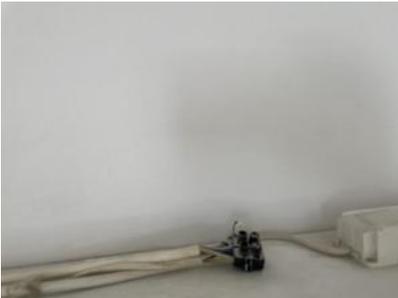
<p>Matériels présentant des risques de contact direct avec des éléments sous tension</p>	<p>Mise en œuvre</p>	<p>- 3ème étage Salle d'Eau 2 Les dominos doivent être placés dans une boîte de dérivation</p>

<p>L'installation électrique comporte une(des) connexion(s) avec une(des) partie(s) active(s) nue(s) sous tension accessible. Les parties conductrices des éléments électriques doivent être inaccessibles pour que les occupants soient en sécurité à tout instant.</p>	<p>5</p>

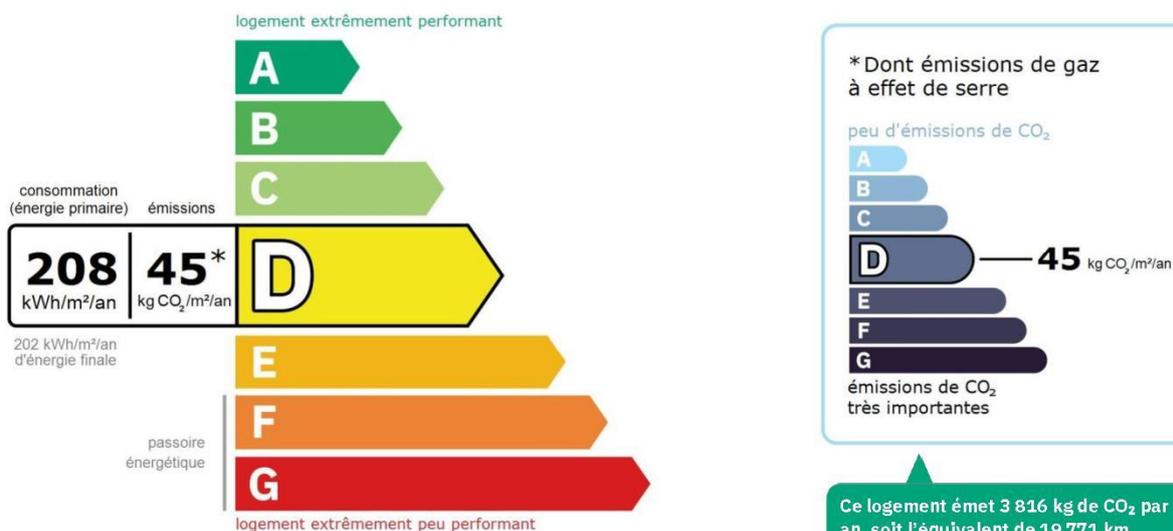
Performance énergétique et climatique

Le niveau de consommation énergétique dépend de l'isolation du logement et de la performance des équipements.
Pour l'améliorer, voir pages 4 à 6

Ce logement émet 3 816 kg de CO₂ par an, soit l'équivalent de 19 771 km parcourus en voiture.
Le niveau d'émissions dépend principalement des types d'énergies utilisées (bois, électricité, gaz, fioul, etc.)
